KIRCH - THE STORY OF SALVATION**КИРХА – ИСТОРИЯ СПАСЕНИЯ****Zakharchuk V.V. / Захарчук В. В.**
*senior lecturer / ст. преподаватель***Kolomiets N.P. / Коломиец Н. П.**
*assistant / ассистент***Nakhmurov A.N. / Нахмуров А. Н.**
*Ph.D., Professor / к.т.н., профессор***Shishkalova N.Y. / Шишкалова Н. Е.**
*senior lecturer / ст. преподаватель***Yurkovsky R.G. / Юрковский Р. Г.**
*Ph.D., Professor / к.т.н., профессор**Одесская Государственная академия строительства и архитектуры, Украина*

Аннотация. До 90-х годов XX века культовый памятник архитектуры здание Кирхи подверглось значительным разрушительным деформациям, в связи с чем в 1975 году городскими властями было принято решение, впервые за долгое время, отремонтировать здание, но пожар произошедший в 1976 году нанес значительный ущерб уничтожив все деревянные элементы здания и практически полностью разрушив его. От здания остались лишь покосившиеся наружные стены со сквозными трещинами, раскрытыми до 20 см. Результаты геодезического мониторинга уцелевших строительных конструкций обеспечили количественную оценку их состояния и были основой для реконструкции здания в начале XXI века.

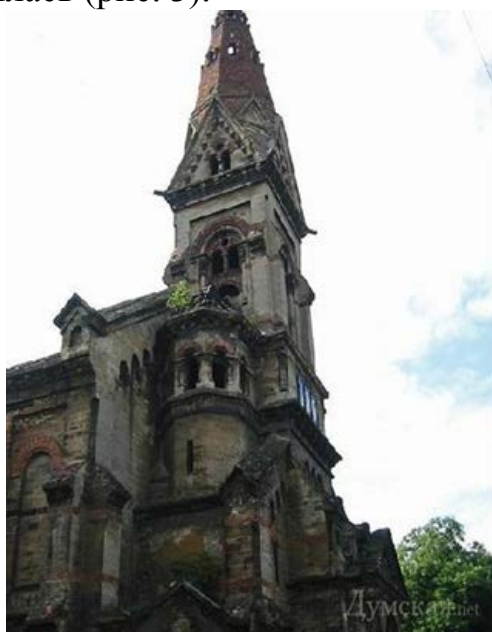
общественности за сохранение церкви св. Павла. Свой протест выразили Государственная служба охраны культурного наследия Украины, ведущая интеллигенция, студенты различных вузов. Им удалось отменить уже намеченный подрыв здания церкви. Постепенно начались пожертвования и реставрационные работы Кирхи с целью переоборудовать ее в качестве концертного зала. Но планам не суждено было осуществиться. Ночью 9 мая 1976 сильный пожар практически полностью уничтожил храм. Сейчас не исключается версия, что это был умышленный поджог. После рокового пожара восстановление Кирхи прекратилось. Более 10 лет полуразрушенная церковь служила притоном для бомжей, зарастала кустами и чудом полностью не обвалилась (рис. 3).

Рис. 3 Вид храма до реконструкции

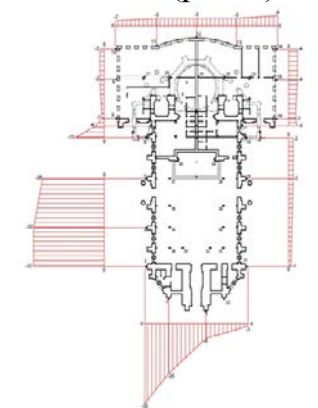
Анализ результатов измерений осадок за период с 2010 по 2018 годы
И после реконструкции здания Кирхи, научно-исследовательской лабораторией кафедры инженерной геодезии регулярно проводится высокоточный геодезический мониторинг вертикальных деформаций - осадок здания. (рис. 5) Измерения проводились нивелиром Trimble Dini 12 методом высокоточного

нивелирования II класса. Полученные в течение 2010 - 2012 гг. результаты геодезических наблюдений свидетельствуют о положительной эффективности усиления фундаментов здания Кирхи, стабилизации и прекращении осадок. Но аварийный прорыв теплосети, вызвал неравномерные послеаварийные осадки здания Кирхи в пределах от 0 до 70 мм (рис.5) в период с 06.11.2014 по 24.12.2014 г.г. В период с 2014 по 2017 г.г. было выполнено 11 циклов наблюдений. По результатам последних циклов наблюдений осадка здания Кирхи и пристройки к ней нулевая, что свидетельствует о кратковременной стабилизации осадок. (рис.6)

Рис. 5 «Эпюры осадок за период 06.11.2014 г. - 26.11.2014 г.»

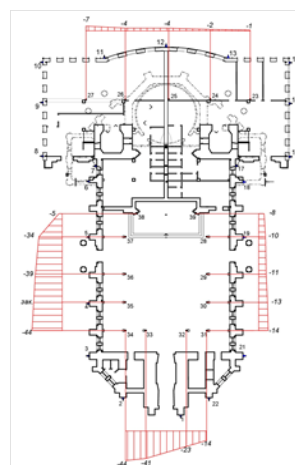
Рис. 6 «Эпюры осадок за период 04.06.2010 г. - 25.11.2017 г.»

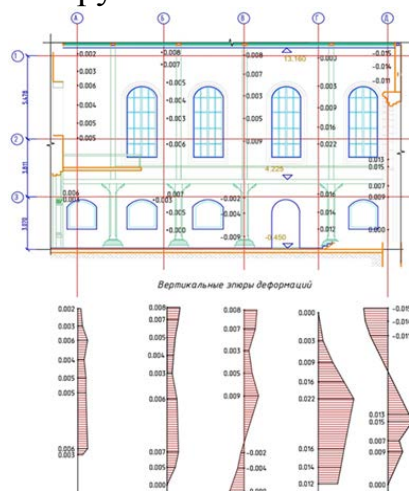
Резкое развитие неравномерных осадок вызвало крен фундаментов и возникла необходимость в исследовании горизонтальных деформаций несущих стен и купола колокольни. Для более детального исследования была выбрана несущая стена левой части здания, которая получила максимальную осадку в результате аварийного замачивания грунта в основании.

Рис. 7 «Вертикальные эпюры деформаций исследуемой стены»

программе Auto CAD Civil 3D по крайней нижним фактическим отметкам исследуемой стены была построена условная горизонтальная плоскость, от нуля которой были рассчитаны все отклонения. По полученным величинам были построены вертикальные и горизонтальные эпюры деформаций несущей стены (рис. 7, 8). Такая методика позволяет наглядно увидеть формы деформаций и с достаточной точностью определить их величину. Из полученных результатов следует, что несущая стена левой части здания, которая получила максимальную осадку после замачивания грунта в основании, претерпела неравномерные вертикальные деформации в пределах от -15 до +22 миллиметров по условной плоскости. Таким образом максимальная величина крена стены с середины здания составляет 37 мм, направленным внутрь здания.

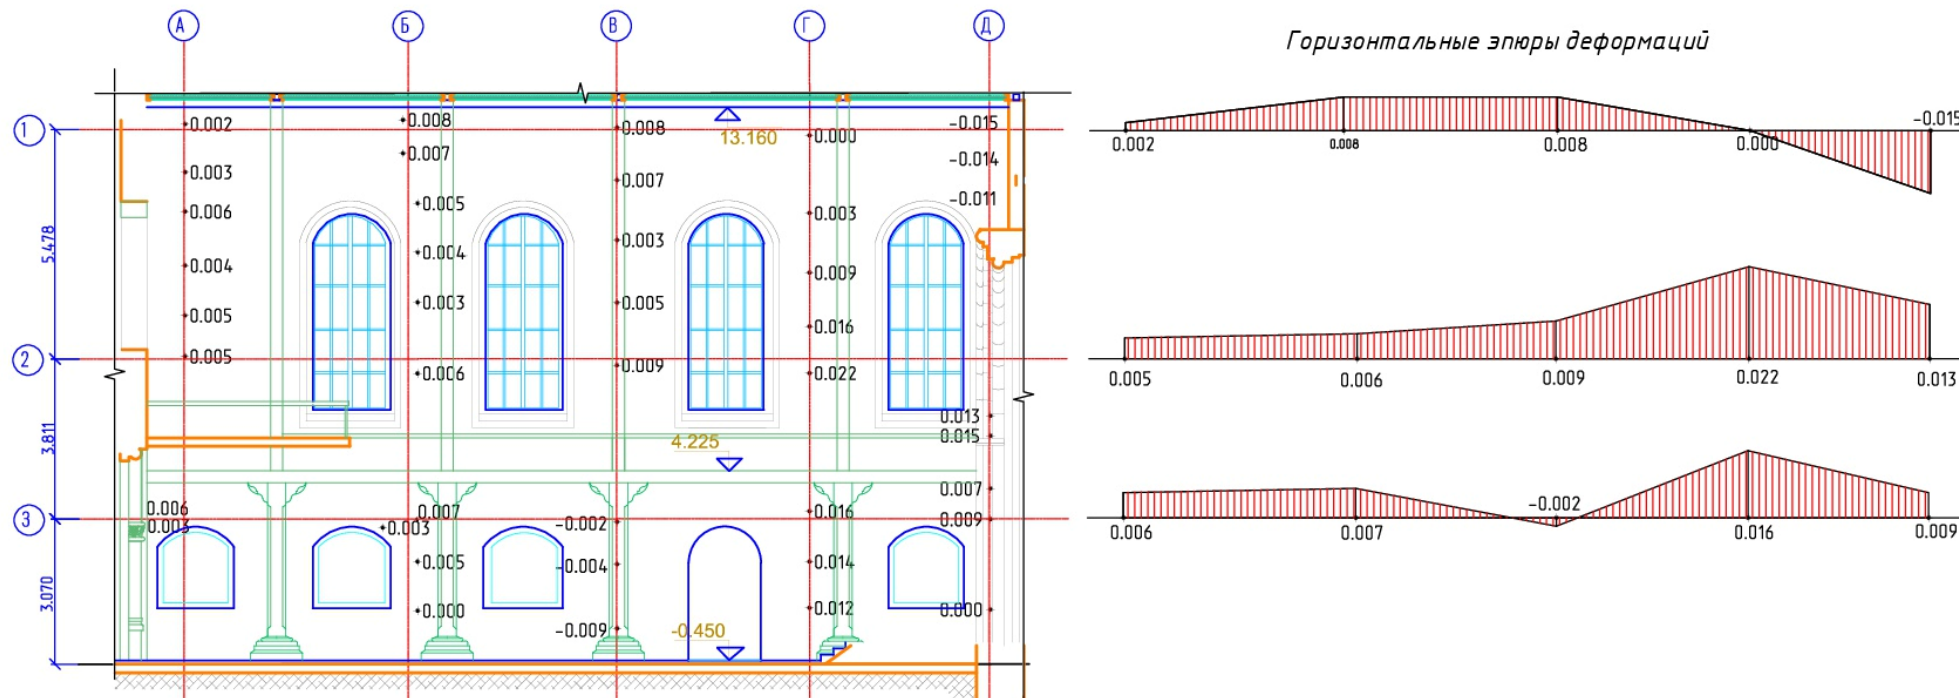
Рис. 8 «Горизонтальные эпюры деформаций исследуемой стены (съемка изнутри здания)»

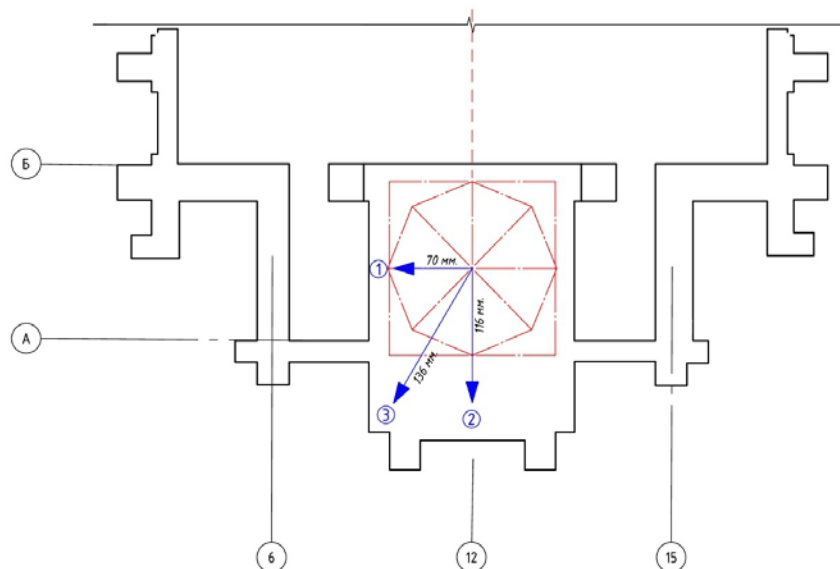
Проведенные таким же образом исследования боковых несущих стен с фасадной стороны обнаружили, что максимальный крен несущей стены левой части здания, которая получила максимальную осадку в результате аварийного замачивания грунта в основании, составляет 66 мм., Направление крена и общие тенденции деформаций совпадают с результатами исследований изнутри. Схемы результатов представлены на рисунке 9.

Из результатов исследования колокольни выявлено, что максимальный крен составляет 136 мм в восточном направлении к пересечению ул. Новосельского и Лютеранского переулка. (рис. 9, 10).

Рис.9 «Схема направления крена колокольни»

5. В связи с тем что: - в основе здания Кирхи залегают лессовые просадочные грунты; - здание Кирхи испытывает неравномерные осадки; - зона одесского региона относится к сейсмической с магнитудой в 7 баллов; - сохраняется тенденция к повышению уровня подземных вод, **следует вывод:** необходимо продолжать геодезический мониторинг за осадкой здания НЕЛЦУ.

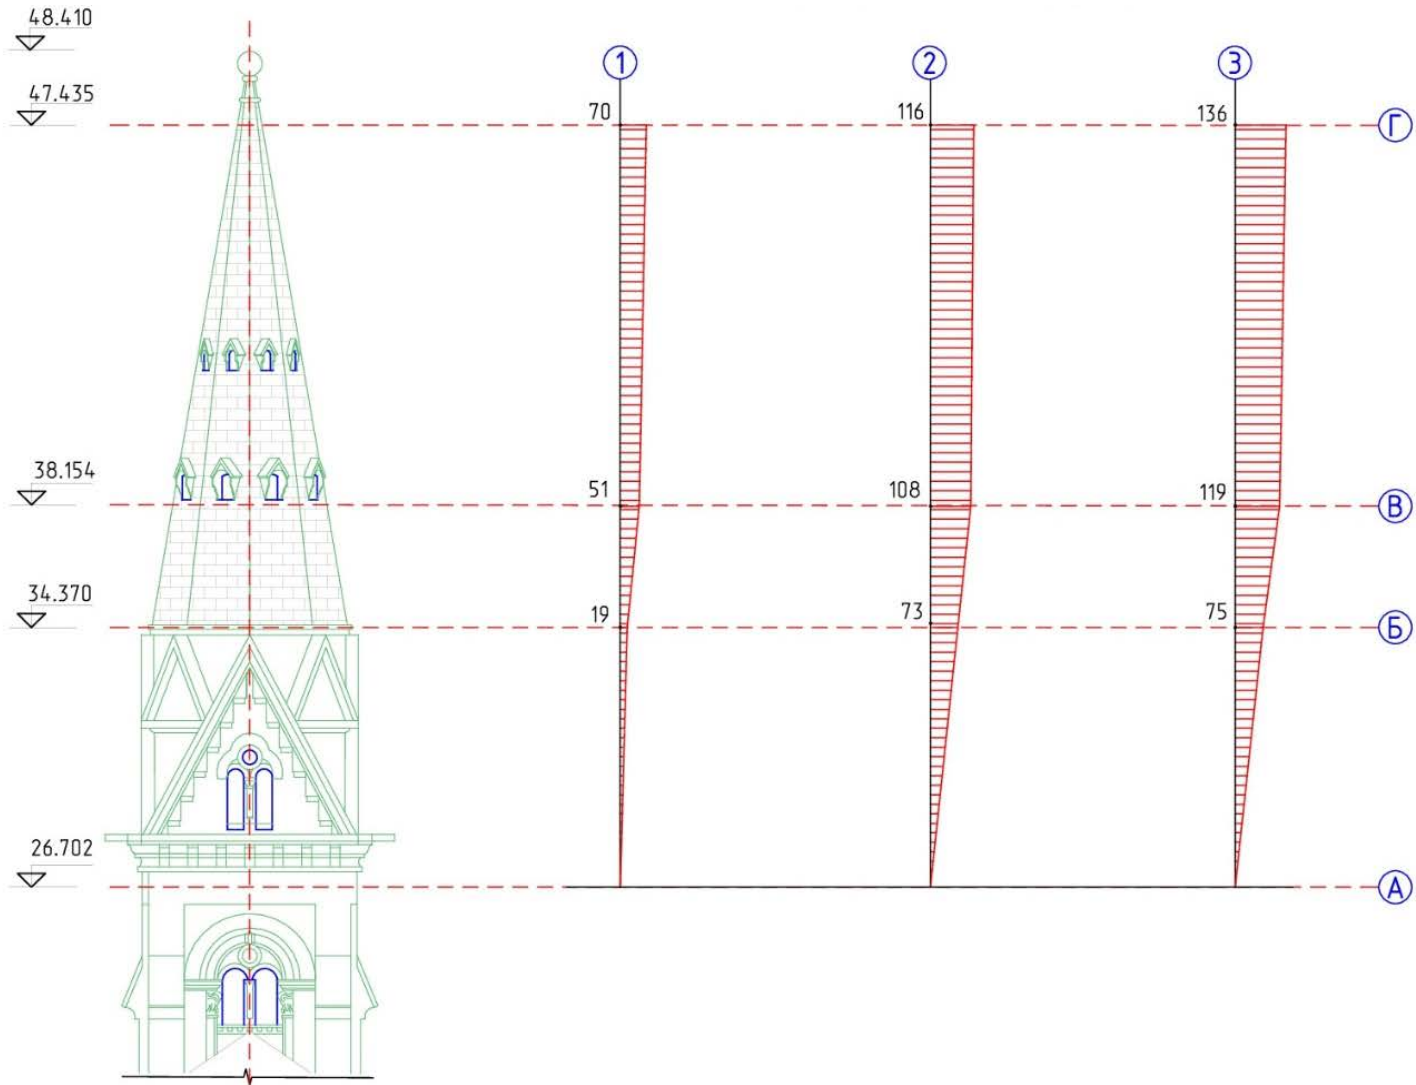
3. Крен башни от ее основания до верха составляет 136 мм, что соответствует относительной величине крена 0.009 (отношение крена до высоты)

Рис. 10 «Эпюры вертикальных деформаций колокольни»
