**RESULTS OF GEODESIC OBSERVATIONS OF THE STRUCTURE OF THE
«MOTHER-IN-LAW BRIDGE» IN ODESSA CITY****РЕЗУЛЬТАТИ ГЕОДЕЗИЧНОГО СПОСТЕРЕЖЕННЯ СПОРУДИ «ТЕЩИН
МІСТ» У М. ОДЕСИ****Kovrov A.V. / Ковров А.В.***d.t.s., prof. / д.т.н., проф.***Kolosuk A.A. / Колосюк А.А.***s.e.s., as.prof. / к.е.н., доц.***Nakhmurov A.N. / Нахмуrow О.М.***s.t.s., as.prof. / к.т.н., доц.***Shyshkalova N.Y. / Шишкалова Н.Ю.***senior lecturer / ст. викладач***Zakharchuk V.V. / Захарчук В.В.***senior lecturer / ст. викладач**Odessa State Academy of Building and Architecture, Odessa, Didrihsona st. 4, 65029**Одеська державна академія будівництва та архітектури, Одеса, вул. Дідріхсона 4, 65029*

Анотація. За результатами фахових обстежень елементів і конструкцій встановлено втрату фіксації опори мосту. Зафіксовано розгортання опори, розташованої із боку Шахського палацу у бік моря, а протилежної (із боку Воронцовської колонади) – у бік міста. Крім того, спеціальні конструктивні відбійники, розраховані на екстремальні (літні та зимові) температурні зміни металу, вигнуті, зламані, оскільки не розраховані на рухи кручення мосту. Згідно із висновком геодезичних спостережень за деформаціями «Тещинового моста» виникли не

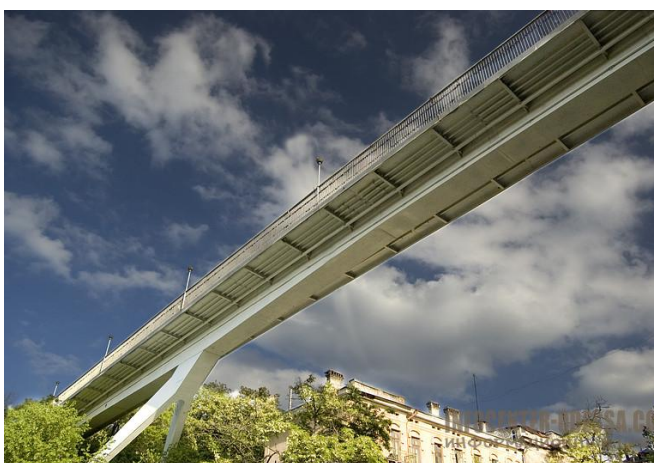
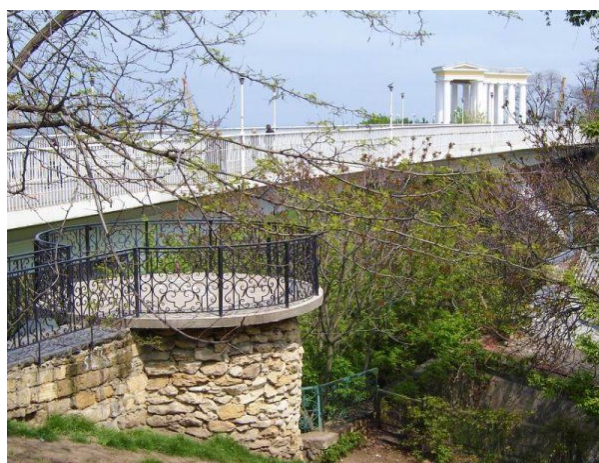
Рис. 2. «Тещин міст, вид з військового узвозу і «старої Одеси»

Це один з найдовших (довжина становить 130 метрів) і найвищих (висота 30 метрів) мостів в Одесі, який до того ж не має проміжних опор. (рис. 2). Надійність мосту була випробувана на навантаження від потоку пішоходів 560 кг/м² і для проїзду автомобілів (вагою до 8 тон) спеціального призначення – швидкі допомоги та інші.

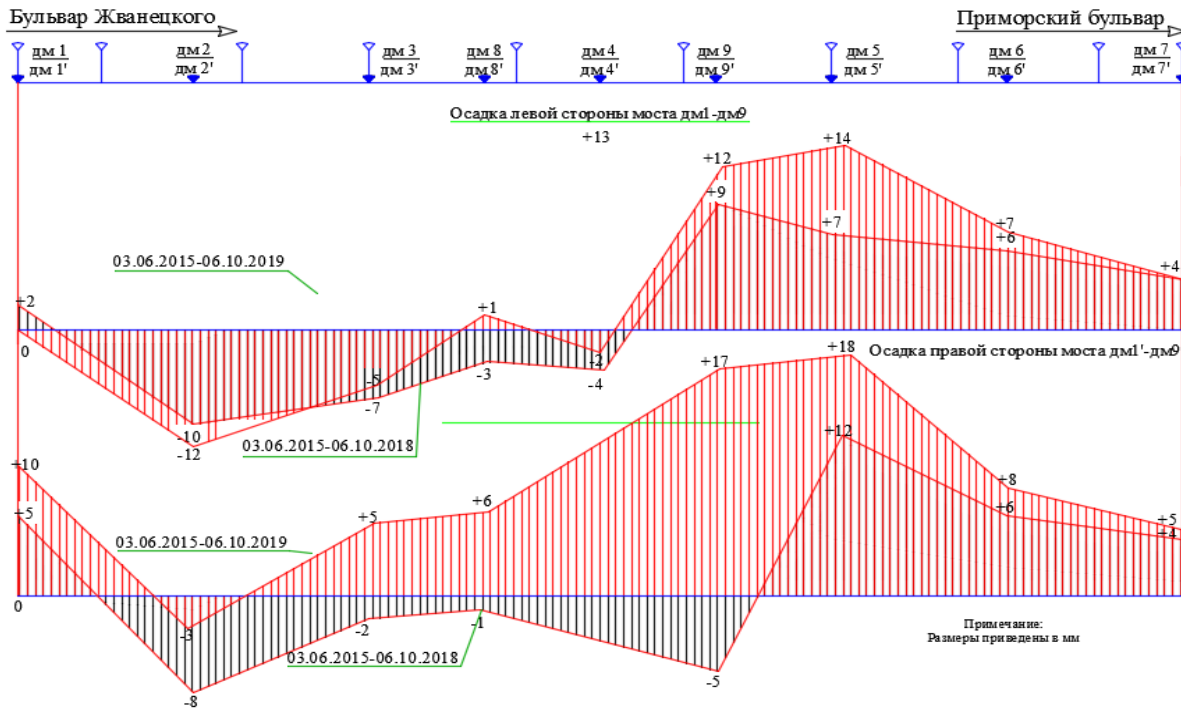
Рис. 6. «Епюри осідань проїзної частини мосту VII – XI циклів у порівнянні з осіданнями X і XI циклів»

Штрихом 1', 2'... позначені марки з боку моря, (так звана ліва частина). Геометричне нівелювання виконувалося за програмою II класу точності високоточним електронним нівеліром DINI-12 та штрих-кодовою рейкою. Всього було виконано 8 циклів. Результати шести циклів геодезичних спостережень проїзної частини 2015 року були представлені в [3], а результати VII – XI циклів спостережень проїзної частини з 21.03.2015 р. у порівнянні з X і XI циклами представлені графічно на рис. 6.

1. На видимий підйом правої і лівої частин мосту з боку Приморського бульвару суттєво впливають екстремальні температурні дії на металоконструкції.

2. Поведінка проїзної частини з боку Бульвару Жванецького була б аналогічною отриманим спостереженням, якби не суттєве осідання (біля 30 мм) деформаційних марок 1^a, 1^b відповідної опори.

3. Продовження деформаційних процесів викликає кручення проїзної частини мосту і може призвести до аварійної ситуації.

4. Деформація конструкцій пішохідного мосту знаходиться в межах допусків нормативних документів, однак вимагає постійного геодезичного моніторингу.
