KIRCH - THE STORY OF SALVATION**КИРХА – ИСТОРИЯ СПАСЕНИЯ****Zakharchuk V.V. / Захарчук В. В.**
*senior lecturer / ст. преподаватель***Kolomiets N.P. / Коломиец Н. П.**
*assistant / ассистент***Nakhmurov A.N. / Нахмуров А. Н.**
*Ph.D., Professor / к.т.н., профессор***Shishkalova N.Y. / Шишкалова Н. Е.**
*senior lecturer / ст. преподаватель***Yurkovsky R.G. / Юрковский Р. Г.**
*Ph.D., Professor / к.т.н., профессор**Одесская Государственная академия строительства и архитектуры, Украина*

Аннотация. До 90-х годов XX века культовый памятник архитектуры здание Кирхи подверглось значительным разрушительным деформациям, в связи с чем в 1975 году городскими властями было принято решение, впервые за долгое время, отремонтировать здание, но пожар произошедший в 1976 году нанес значительный ущерб уничтожив все деревянные элементы здания и практически полностью разрушив его. От здания остались лишь покосившиеся наружные стены со сквозными трещинами, раскрытыми до 20 см. Результаты геодезического мониторинга уцелевших строительных конструкций обеспечили количественную оценку их состояния и были основой для реконструкции здания в начале XXI века.

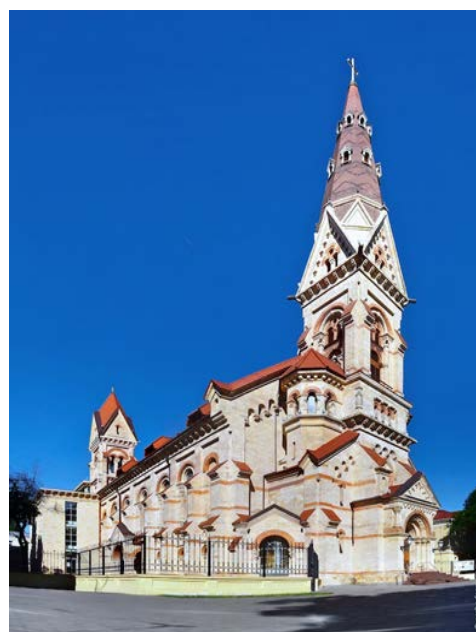
Рис. 4 Вид храма после реконструкции

Сохранение культовой и архитектурной ценности такого исторического здания требует максимального использования тех строительных конструкций, которые еще уцелели и еще можно восстановить и реконструировать. Поэтому первоочередной была количественная оценка пространственного положения существующих строительных конструкций с целью проведения объективных расчетов по решению возможности дальнейшего использования этих конструкций при восстановлении Кирхи. Отчет по определению пространственного положения существующих конструкций здания получил положительное экспертное заключение в Германии. По результатам геодезического мониторинга геодезистов ОГАСА было осуществлено проектирование по восстановлению Кирхи. (рис.7)
